Utbedring av gissen stikkrenne.

Vestfoldbanen km.162.05 Larvik - Kjøse	Målestokk 1:1000 1:200	Boret aug. 68 K.L. Tegnet 15.9.69 Rog. <i>P. Nilsson</i>
	SITUASJONSPLAN PROFIL KM. 162.050	Sak nr. 3832 Tegn.nr.
NORGES STATSBANER - GEOTEKNISK KONTOR

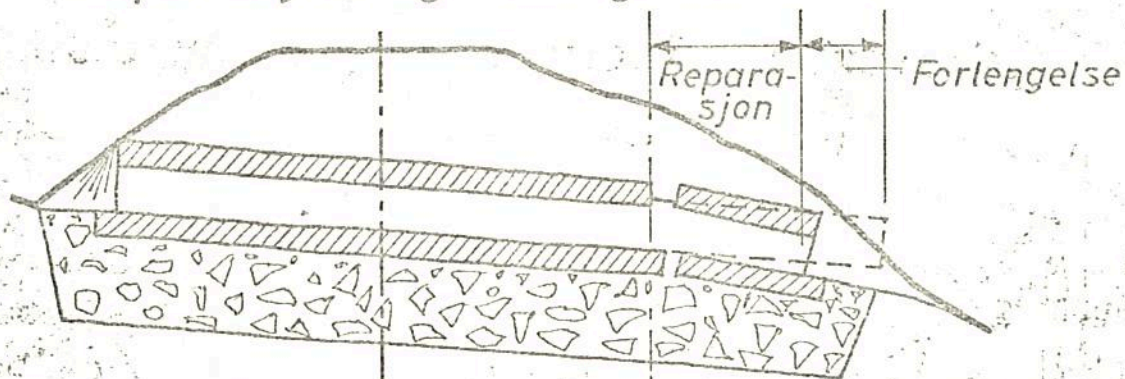
Reparasjon og forlengelse av stikkrenne.

Reparert og forlenget stikkrenne dekkes med plastfolie (0,1mm) og glassullmatter for filtergrus påfylles.

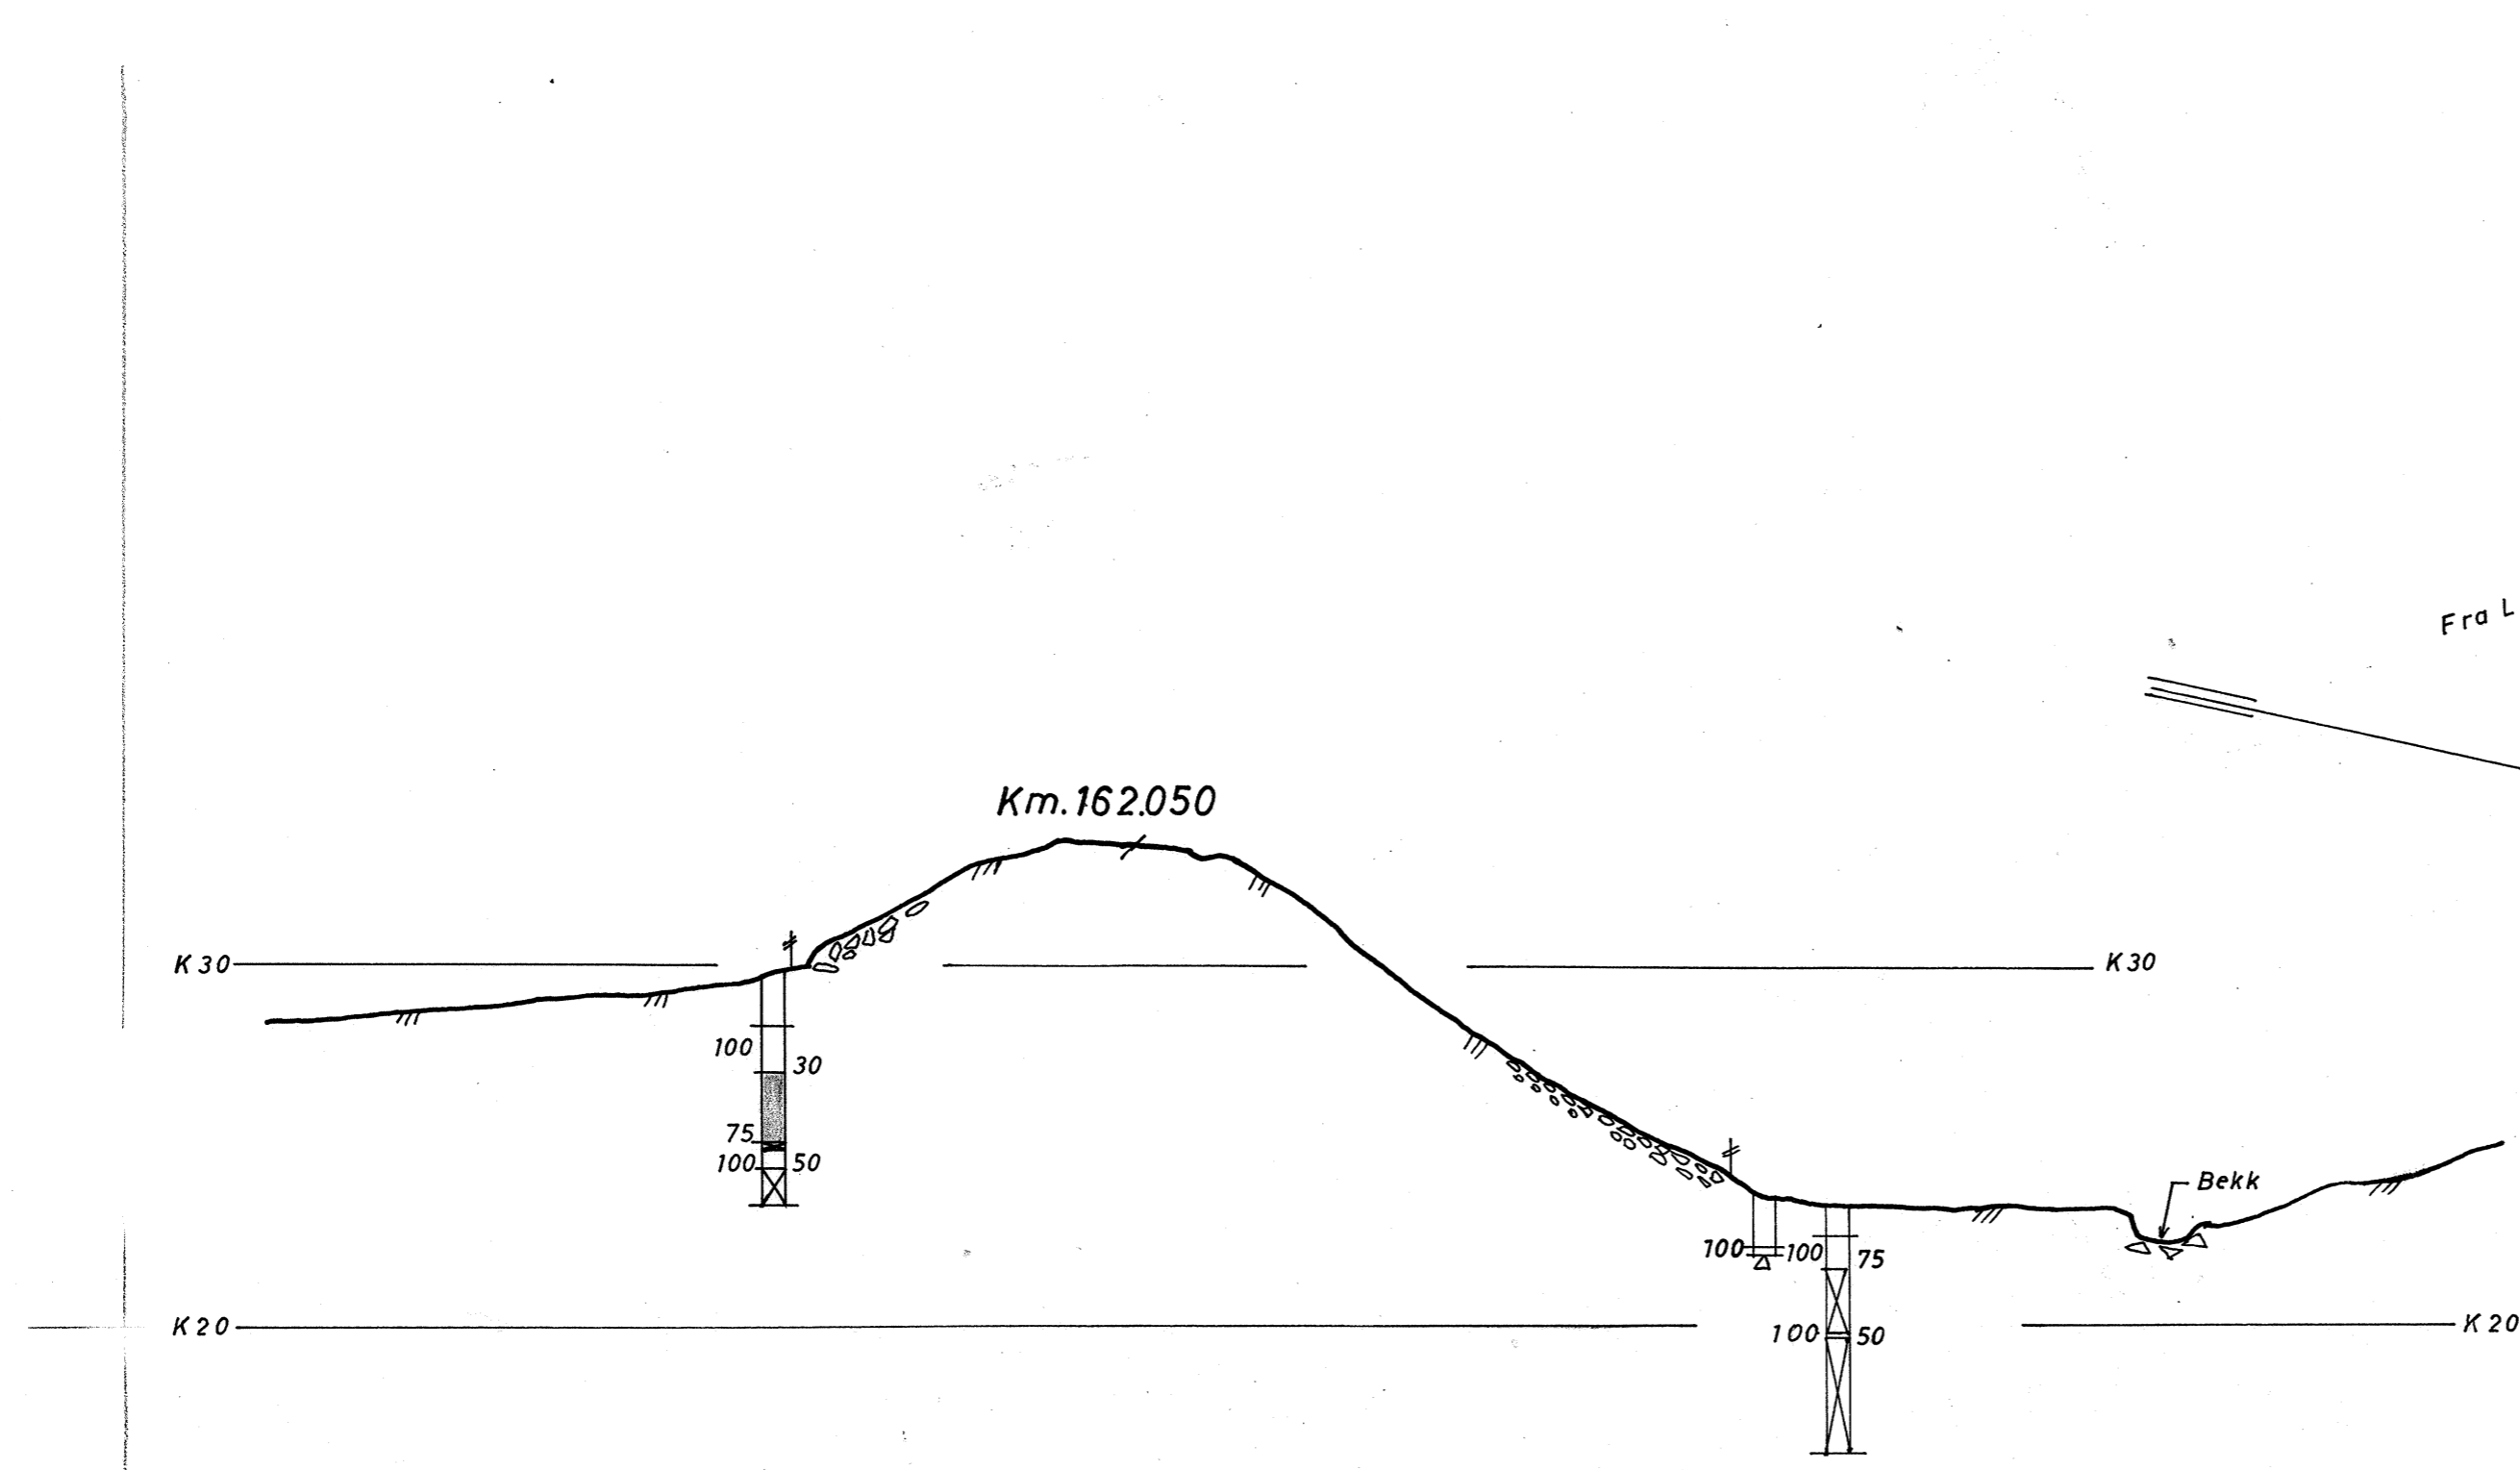
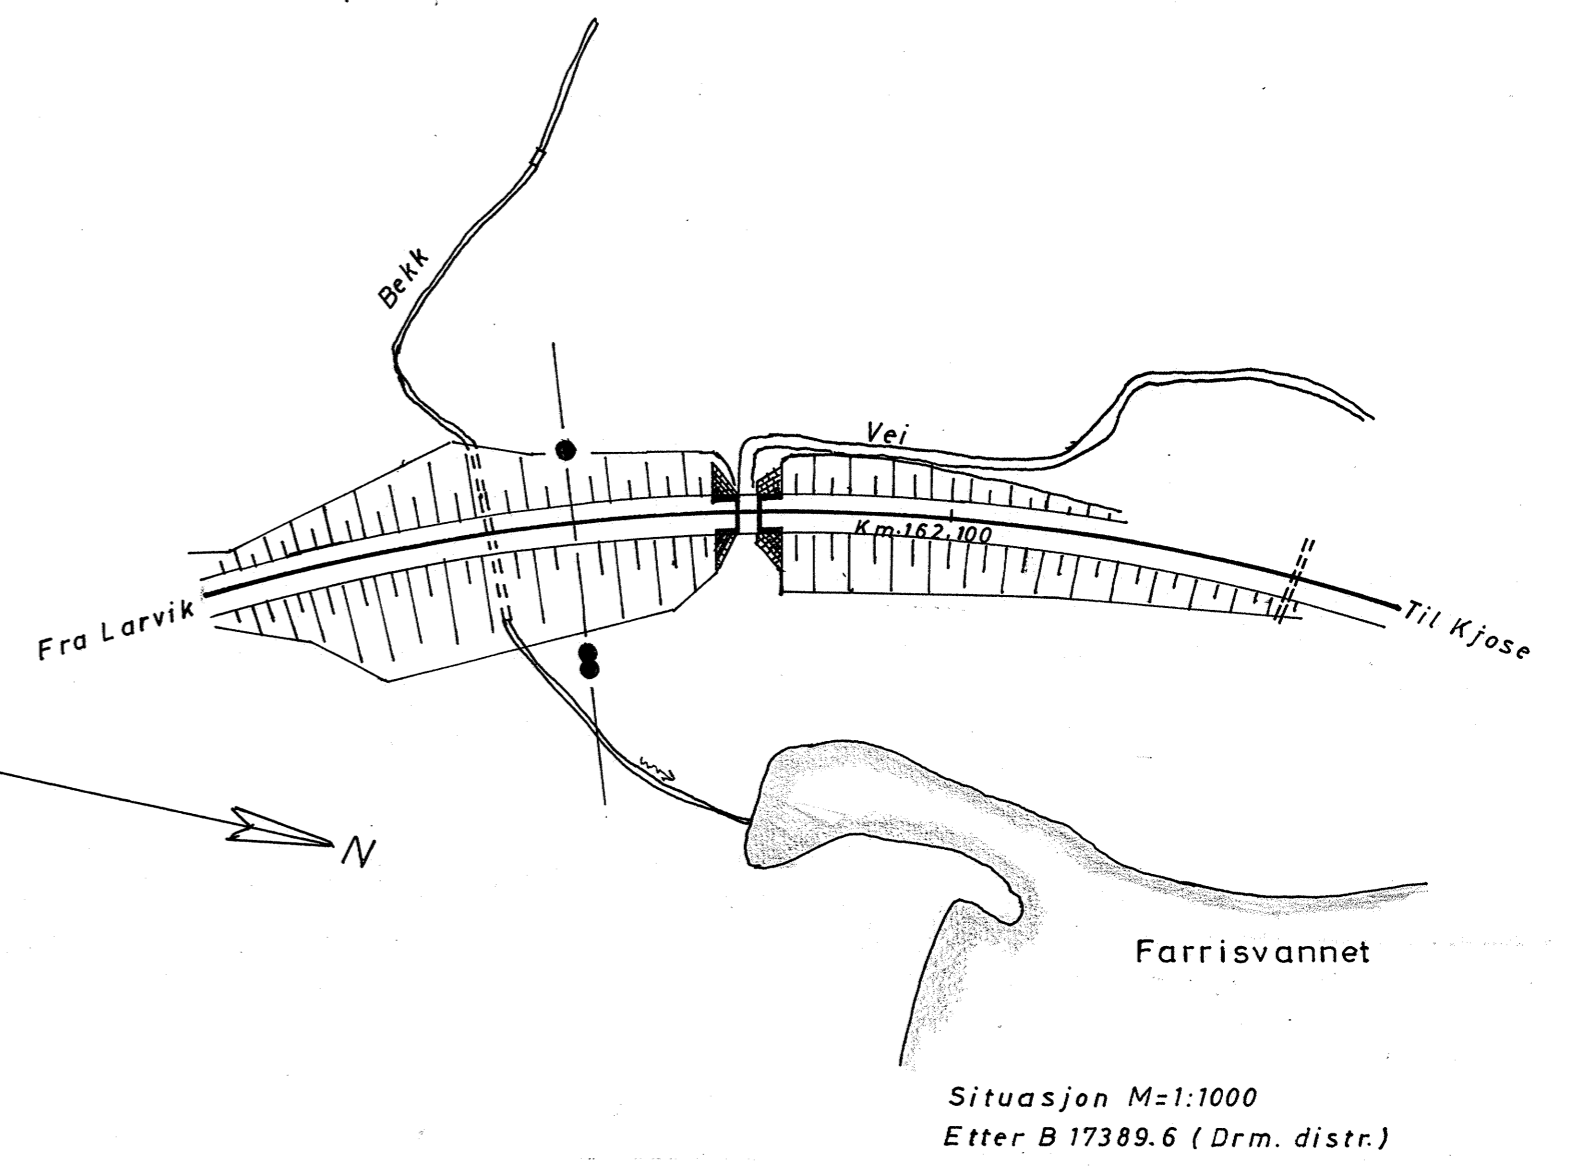
1 Boringsbok. Høyder etter NGO gammel NN
 Tegnforklaring og jordartsbetegnelser etter
 Norsk geoteknisk forenings retningslinjer 1966
